VMF de l'Orne
Avec l'architecte Xavier l'Alençon
Visites du 26 mai 2018

Cette Journée se déroule aux confins de l'Orne et du Calvados, accompagnée par Xavier d'Alençon sur les lieux de quelques-uns de ses chantiers en cours dans le cadre de Restauration du Patrimoine ancien Public et Privé.

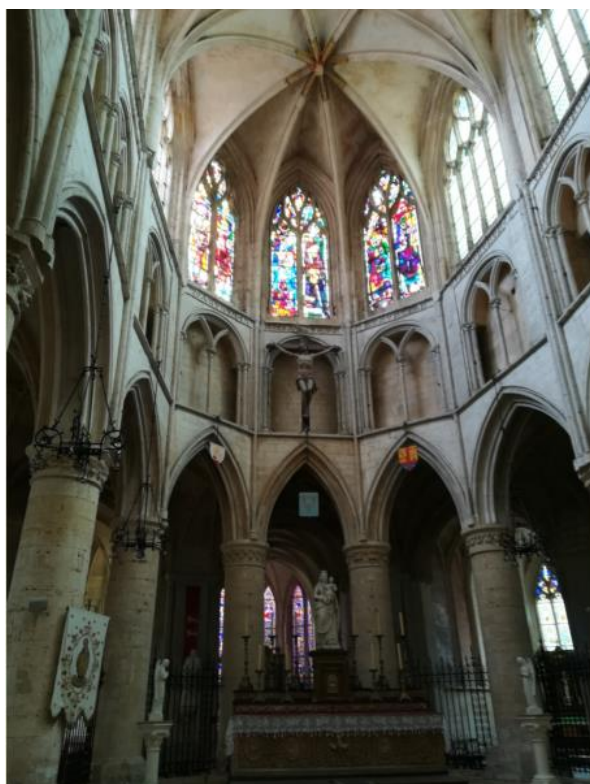
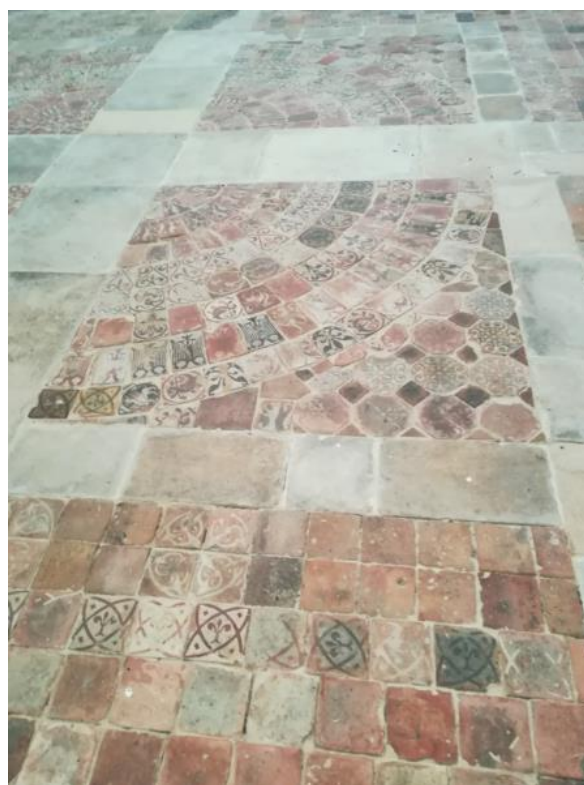
Dans le chœur de l'abbatiale, le pavement du 13^e siècle a été restauré en 2011. Élément exceptionnel d'ornementation, cet ouvrage se compose de carreaux en terre cuite émaillée incrustés de motifs de couleur blanche sur fond rouge et d'une rosace de 3 mètres de diamètre.

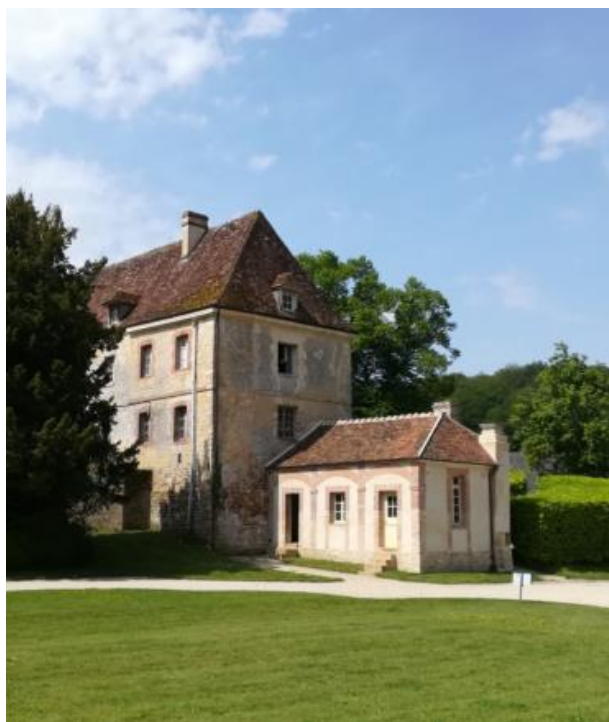
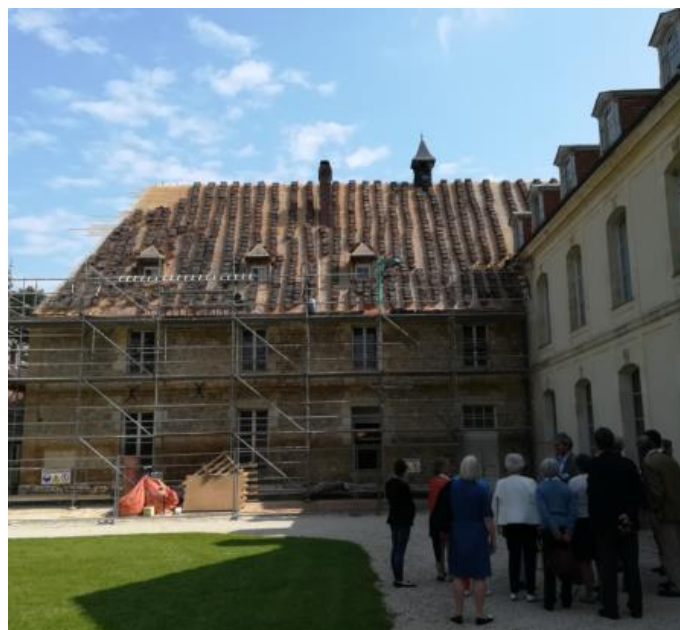
Xavier d'Alençon nous donne des explications sur les tests en cours avec son client pour permettre de juger du rendu de différents types d'enduits sur les murs extérieurs : Enduit à pierre vue, enduit lissé ou enduit clouté.

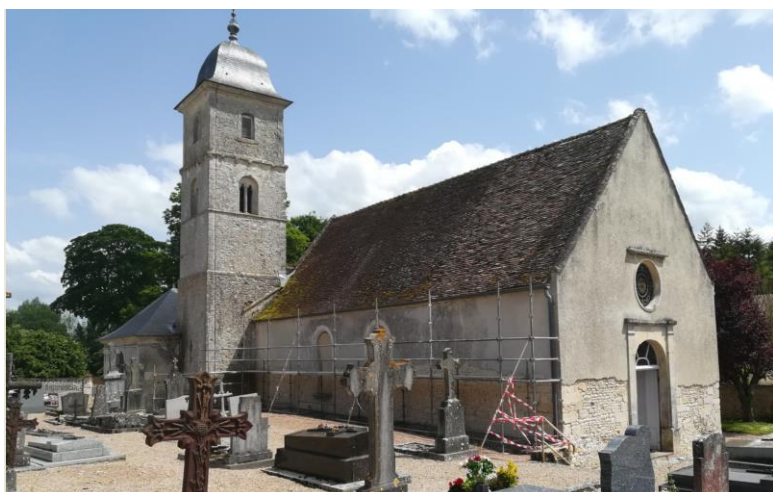
Les premiers travaux ont consisté à réparer les importants dégâts occasionnés par l'humidité tant à l'intérieur qu'à l'extérieur.

A l'intérieur, les enduits en ciment ont fait remonter l'humidité, et doivent être enlevés. C'est l'illustration des méfaits du ciment, qui enferme l'humidité dans les murs au lieu de lui permettre de s'en échapper.

A l'extérieur, l'humidité au pied des murs est causée par les eaux de ruissellement qui viennent du toit. Il est décidé de ne pas faire de drainage qui risque de provoquer le retrait des argiles. A la

Un diagnostic a été fait sur la charpente : elle appuie sur la voûte à merrains, ceci implique qu'il faudra refaire la toiture bien qu'elle ne soit pas en mauvais état.

Au niveau du clocher, la partie de charpente en chêne qui maintient la cloche est mal calée, les mouvements violents de la cloche ont occasionné des fissurations.

Pour éviter la formation de salpêtre, on peut utiliser comme enduit de la poudre de pouzzolane mélangée à de la chaux. Ce type d'enduit laisse respirer la maçonnerie et offre une certaine souplesse qui permet de suivre les légers mouvements de maçonnerie sans craqueler.

place, il est préféré un assainissement de pied de murs en faisant un glacis d'une pente de 5 centimètres par mètre, qui a pour avantage, tout en évacuant l'eau, de laisser les argiles en place, et de ne pas faire bouger les fondations.

On a dû arrêter l'angélus puis consolider la charpente et la maçonnerie. Le mode d'utilisation de la cloche a été modifié pour limiter les vibrations : Au lieu de lancer la cloche jusqu'à l'horizontale, on utilise un double marteau pour limiter son débattement.

D'autres travaux sont prévus à l'automne : couverture et charpente, puis les enduits extérieurs et la voûte à merrains à plus long terme.

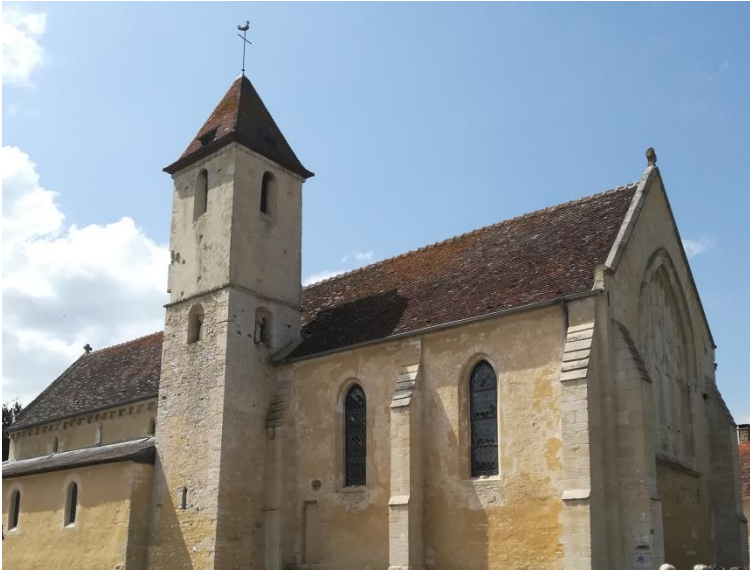
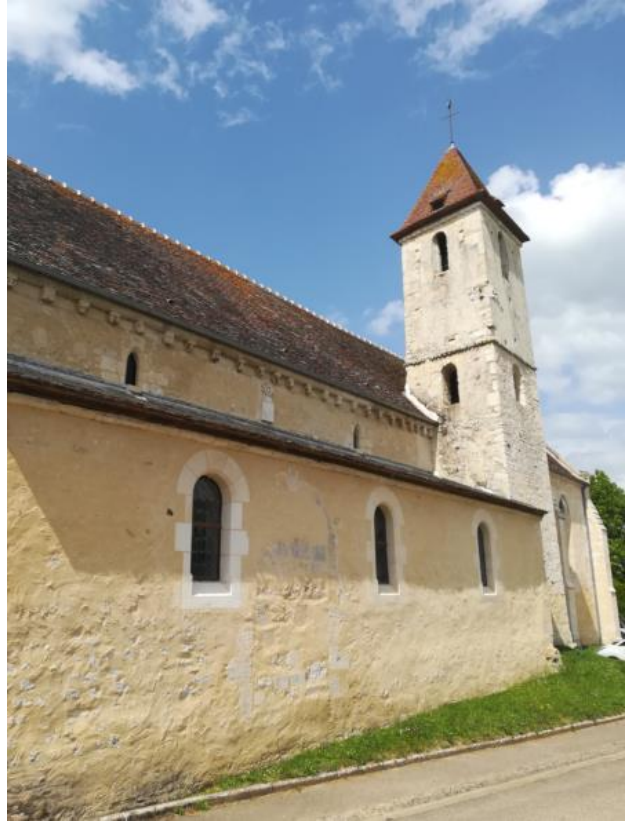
De nombreux désordres ont nécessité la réfection totale des toitures en 2009.

La restauration de la maçonnerie extérieure a été achevée très récemment.
